Interoceánico: por alta velocidad, la tragedia; detienen a maquinista

Por alta velocidad, tragedia del Interoceánico; cae maquinista

Dictamen. La FGR revela que el tren alcanzó 65 km/h en la curva en la que se descarriló, cuando el límite es de 50; el conductor fue detenido y será imputado por homicidio y lesiones culposas

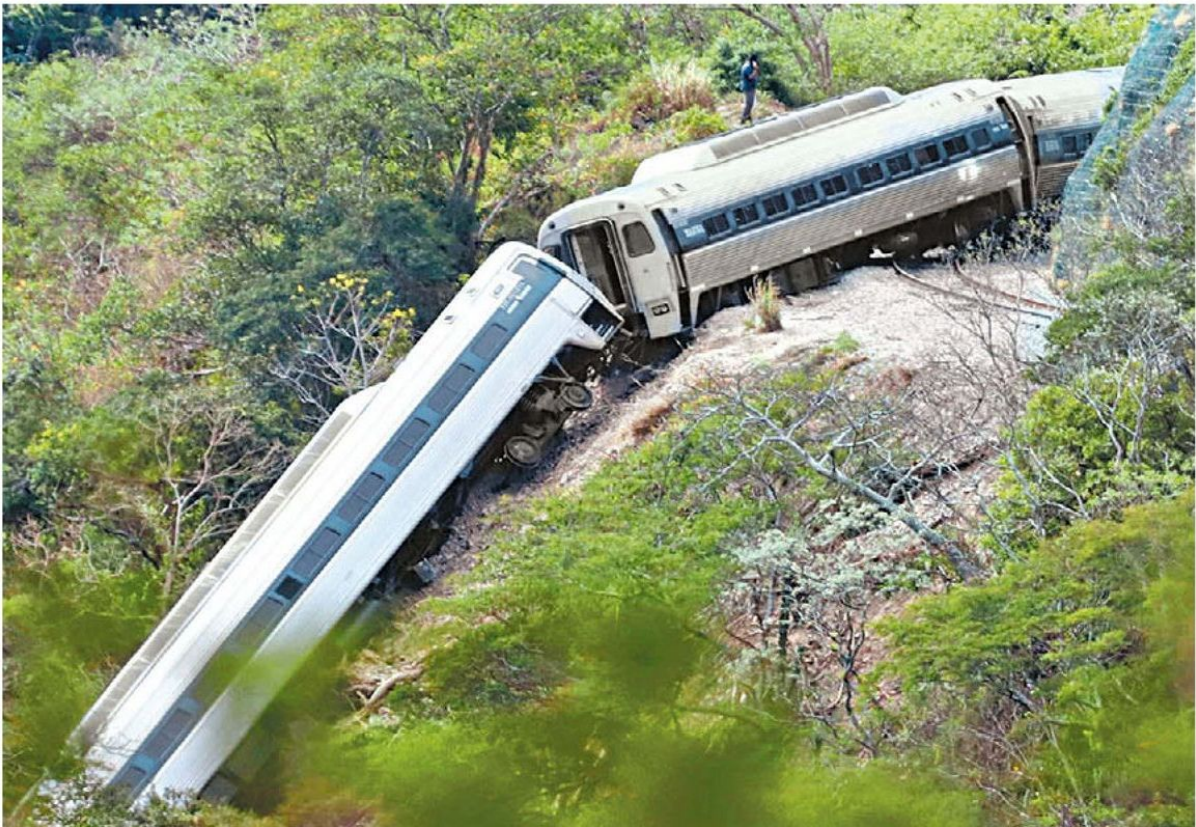
El siniestro del pasado 28 de diciembre dejó 14 muertos. CUARTOSCURO
