# Tren descarriló por exceso de velocidad: FGR

**EL INTEROCEÁNICO VIAJABA A 65 KM/H en el tramo del accidente, donde el límite es de 50 km/h, revelan los peritajes; el maquinista fue detenido por homicidio y lesiones culposas**

# Tragedia en tren, por exceso de velocidad

**LA TITULAR DE LA FGR indicó que la caja negra demostró que el conductor rebasó los límites en varios tramos, lo que derivó en el descarrilamiento que dejó 14 muertos**

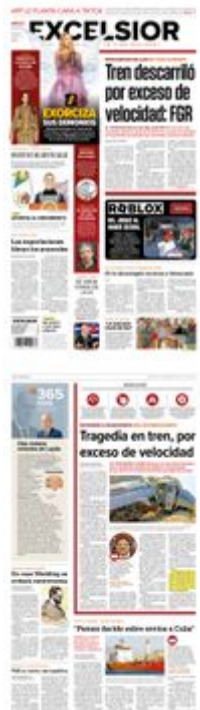
El Tren Interoceánico se descarriló en el kilómetro Z230+290, de la ruta Salina Cruz-Coatzacoalcos, en el poblado de Nizanda, Oaxaca.

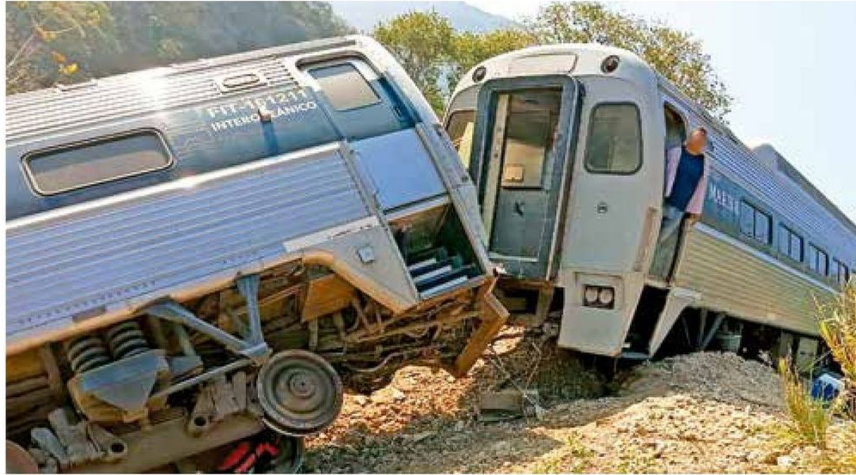
Foto: Especia

El pasado 28 de diciembre, el Tren Interoceánico se descarriló en el kilómetro Z230+290 de la ruta Salina Cruz - Coatzacoalcos, ubicado en el poblado de Nizanda, Oaxaca.
