El edificio del SAT se hunde

ALISTAN PROYECTO DE RESCATE

Para reducir el desplome de sus oficinas extraerá e inyectará agua que estabilizará el subsuelo

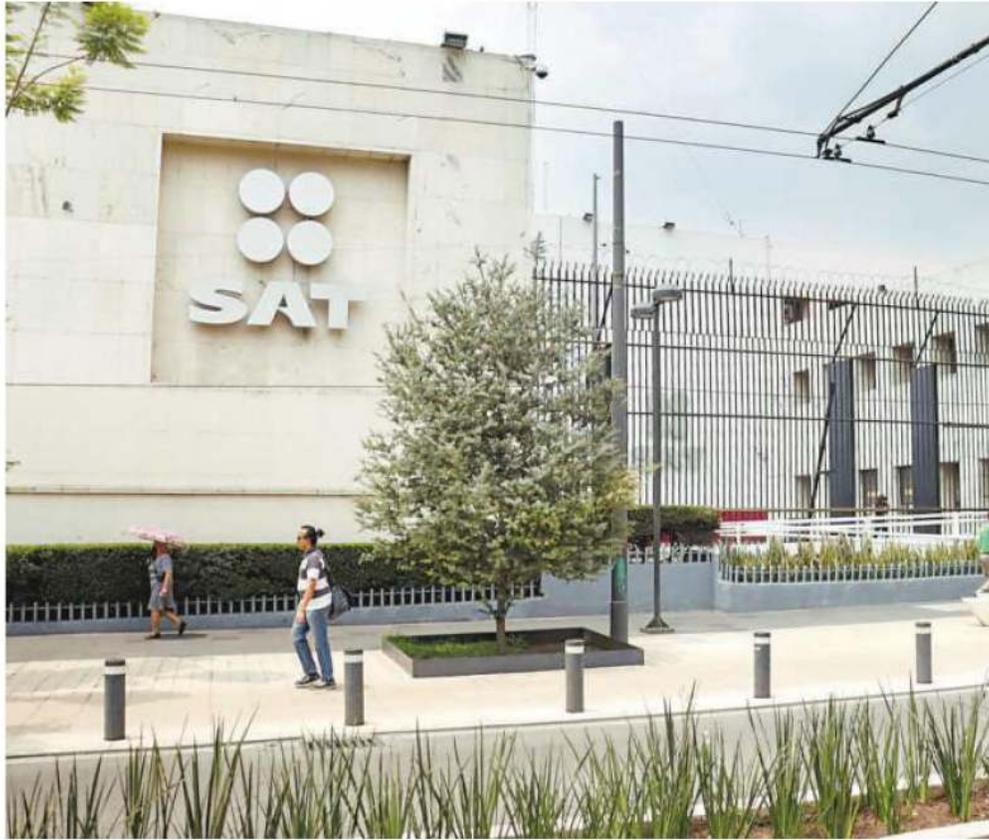
la avenida Hidalgo, justo donde empieza el número 77, luce con desniveles en el piso. El pavimento debajo de una puerta localizada en esa zona no tiene dimensiones uniformes y son visibles las reparaciones superficiales para evitar los espacios entre el piso y la fachada.

La entrada a las oficinas del SAT sobre Paseo de la Reforma también luce con desniveles en los escalones, pues tienen dimensiones diferentes entre ellos. Otros edificios como Palacio Nacional y el actual Centro Universitario Tlatelolco han utilizado esta técnica como solución al hundimiento.

Se ubica en la colonia Guerrero, otros inmuebles también tienen el problema

Los pozos que activará para reducir el desplomo sirven para extraer agua de los mantos acuíferos, por medio de bombeo. En el caso del Complejo Hidalgo, el sistema de pozos fue implementado en 1998 e inició su operación a mediados de 1999, pero tuvo varias pausas en su funcionamiento: en 2011 dejó de funcionar y después reanudó operaciones de febrero de 2016 a noviembre de 2017.

Con este antecedente, el SAT otra vez decidió reanudar la operación del sistema de pozos. En 2022 realizaron trabajos de mantenimiento correctivo a la red hidráulica y las instalaciones eléctricas, y rehabilitaron los instrumentos usados en la extracción. Los trabajos continuarán

este año y consisten en limpiar y desazolar un tanque de sedimentación de bombeo e inyección, sustituir filtros, limpiar los cárcamos de bombeo y otras tareas para estabilizar el subsuelo que sostiene las oficinas.
