## ESTÁN IDENTIFICADAS DOS MIL 967 FRACTURAS EN 96 COLONIAS

# Iztapalapa, la alcaldía que cada año tiene más grietas

En 2025, la demarcación ha hecho 74 intervenciones que tendrán una vida útil de tres a seis años

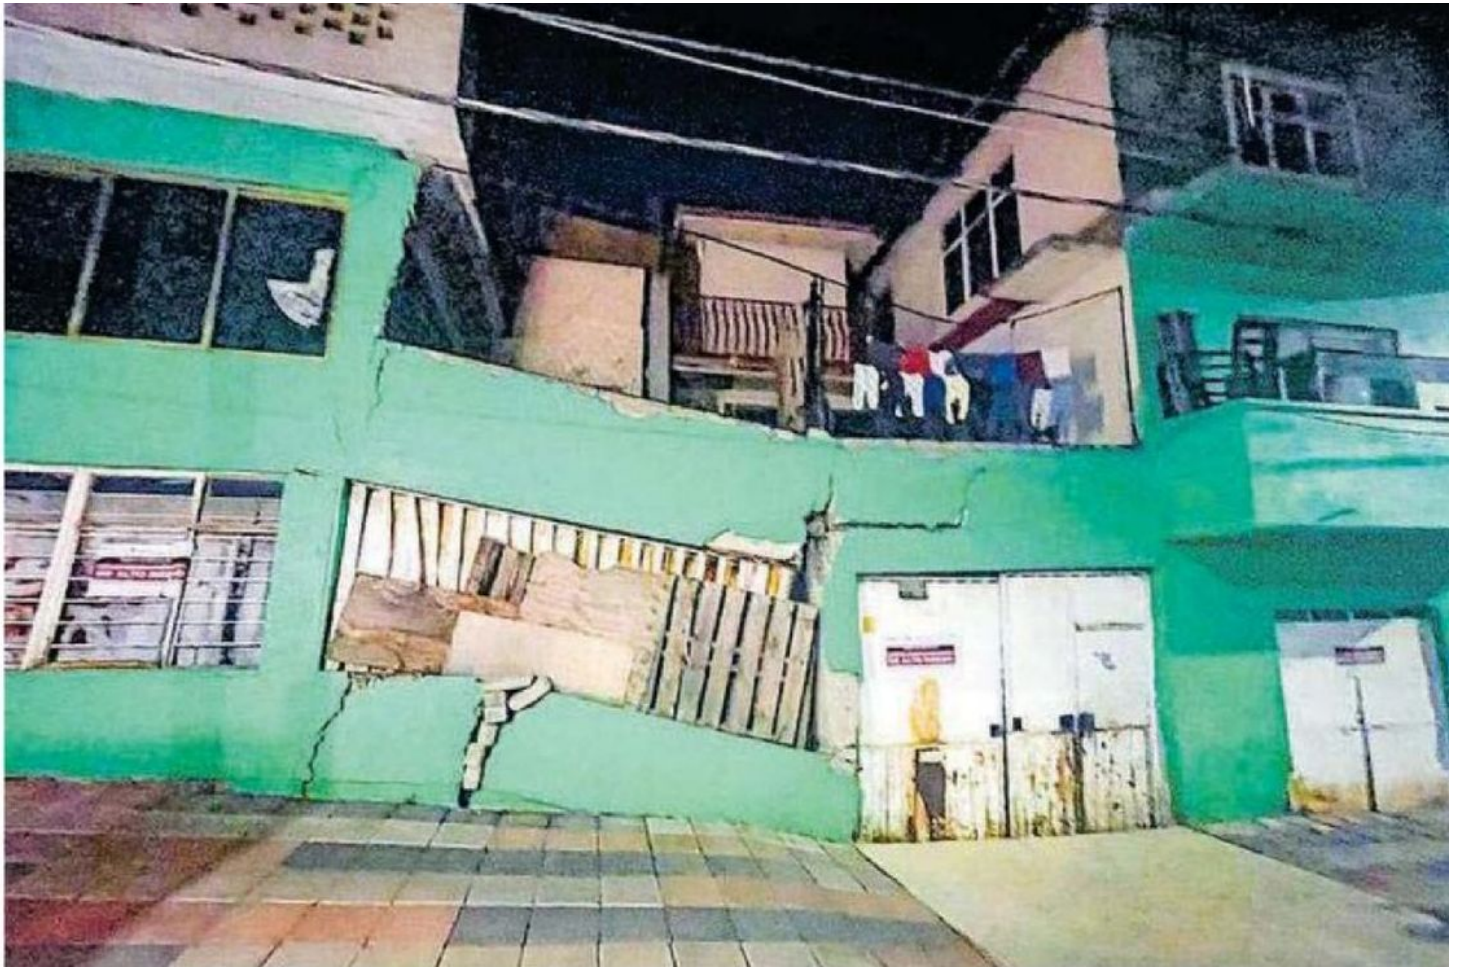
Una de las casas de alto riesgo donde se observan daños por grietas en la colonia San Sebastián Tecoloxtitla, Iztapalapa

En Claudio Alcocer, entre Emilio Madero y Cayetano Andrade, hay casas chuecas y desniveles en las banquetas. "Este inmueble es catalogado de alto riesgo", dice una calcomanía colocada en una casa que, al parecer, está habitada, porque hay ropa tendida en un enrejado arriba del zaguán.
