Dos vehículos y tres motos escoltaron al coche bomba

Ocultaron la carga explosiva debajo de plátanos; la tipificación definitiva del delito dependerá de las investigaciones de la Fiscalía General de la República, señala la presidenta Claudia Sheinbaum

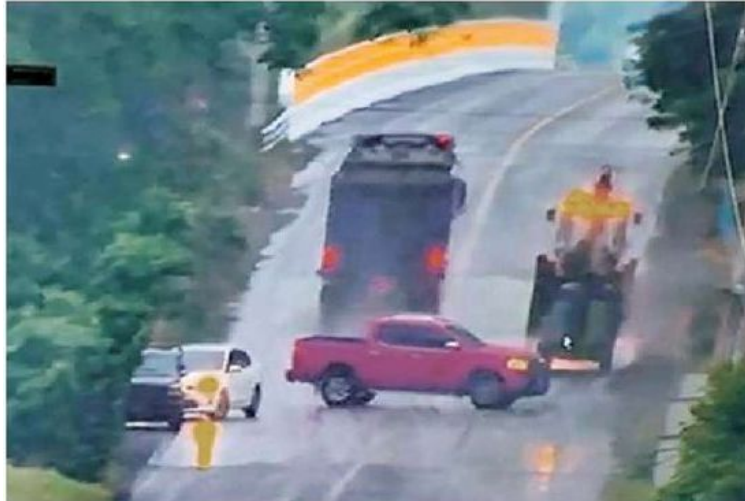
El coche bomba presentó fallas y fue auxiliado por el conductor de una camioneta roja.

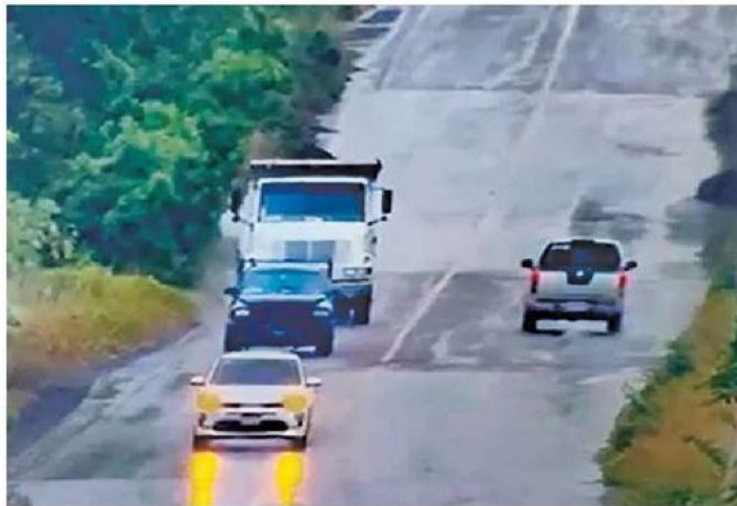
Un auto blanco escoltó en el trayecto al vehículo que llevaba los explosivos.

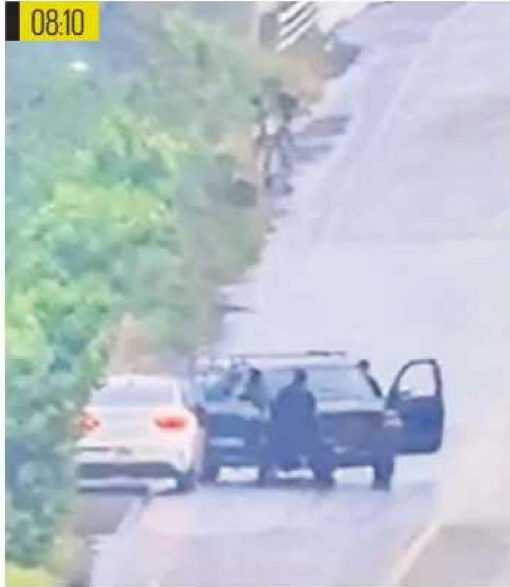
Intentan echar a andar la camioneta, pero fallan y la empujan de nuevo a la orilla de la carretera.

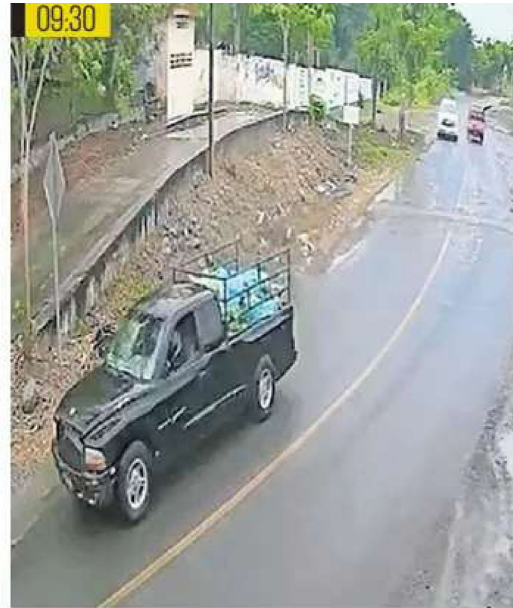
Los vehículos son captados al entrar a la localidad de San Vicente, a 4 kilómetros del centro de Coahuayana.
